LA LAND ROVER 109 TORNATA IN PERFETTA FORMA DOPO IL RESTAURO "RINFRESCANTE".

La leggenda si rinnova

Un restauro, parzialmente iniziato male e abbandonato, viene ripreso da un appassionato che restituisce all'iconica Land Rover la freschezza dei giorni migliori.

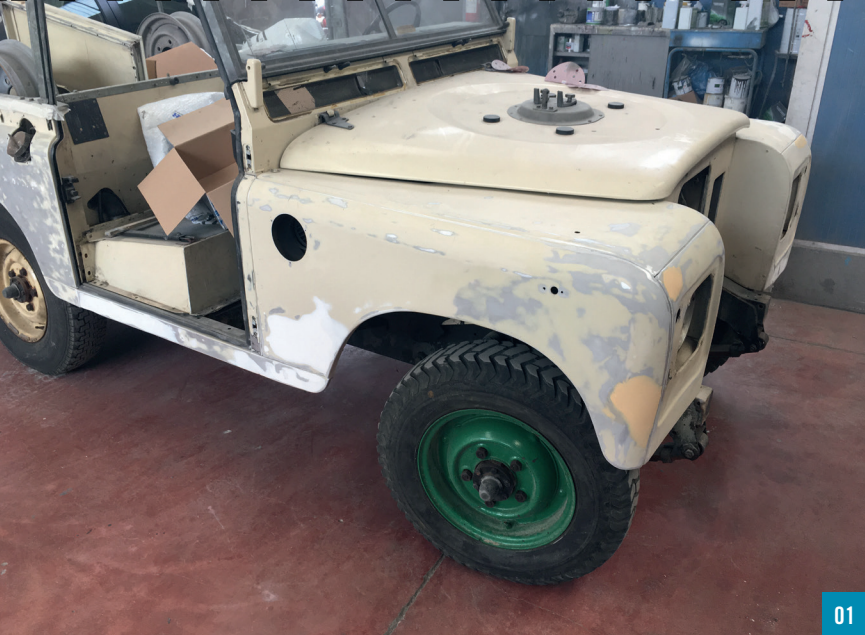
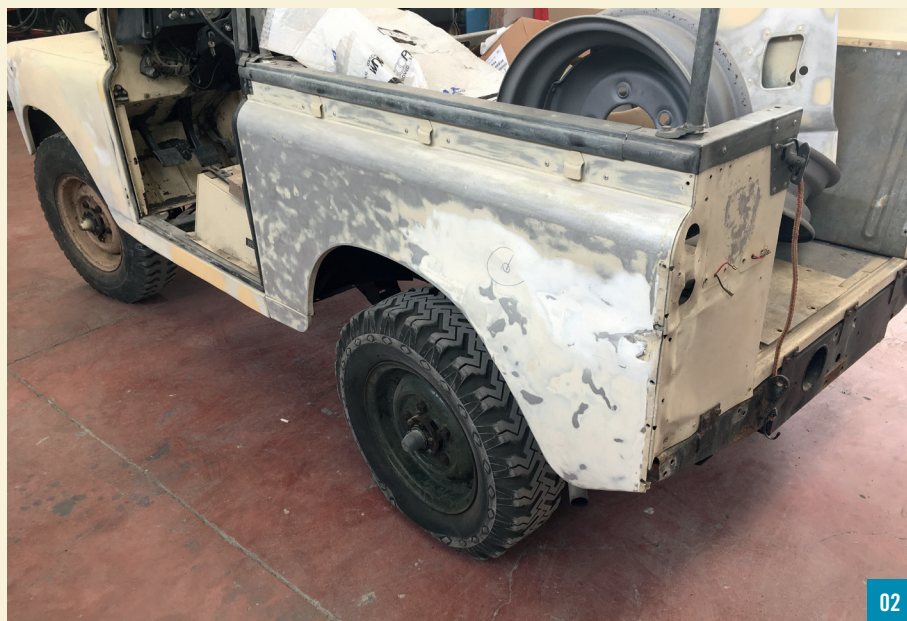
01, 02 LA VETTURA, AL MOMENTO DELL'ACQUISTO, MOSTRAVA I SEGNI DI UN PARZIALE INIZIO DI RESTAURO NON ESEGUITO A REGOLA D'ARTE, OLTRE A QUALCHE DANNO CAUSATO DA PICCOLI URTI.

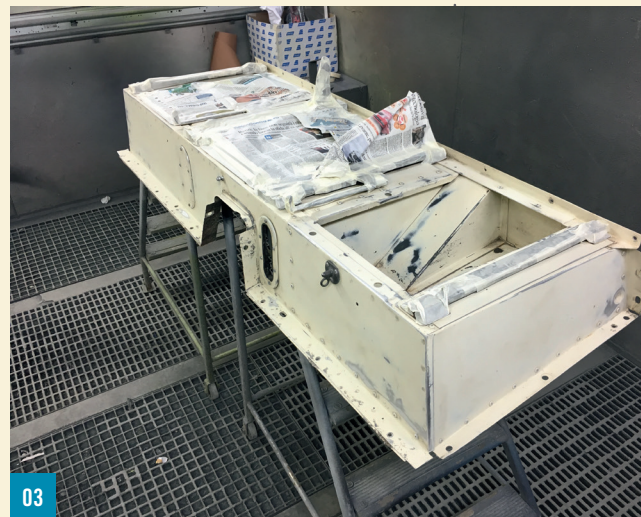
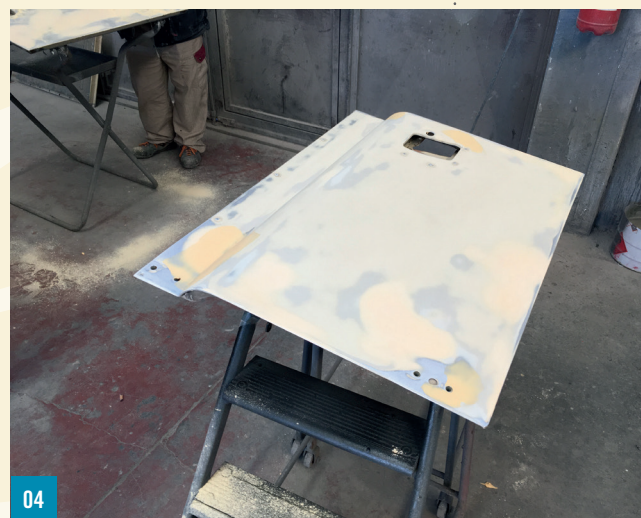
03, 04 LA PARTE SUPERIORE DELLA SCOCCA È STATA COMPLETAMENTE SMONTATA, ASPORTANDO LE PARTI SMONTABILI PER POTERLE LAVORARE MEGLIO ANCHE NELLE AREE ALTRIMENTI PIÙ DIFFICILI DA RAGGIUNGERE.

della vettura, di meccanica e telaio ma anche dei lamierati della carrozzeria, decise di acquistarla per sé. Proprio in funzione delle buone condizioni del telaio e della parte inferiore della carrozzeria le due parti non sono state separate, mentre sono state smontate tutte le parti superiori asportabili, oltre a portiere e cofano motore la struttura scatolata che fa da supporto ai sedili, i telaietti di alloggiamento del parabrezza e di supporto della coper-

tura in telo posteriore, oltre alla plancia. Il primo lavoro è stato quello di rimuovere lo stucco precedentemente steso, completando la sverniciatura manualmente, perché la sabbatura avrebbe messo a rischio di deformazione i lamierati in alluminio.

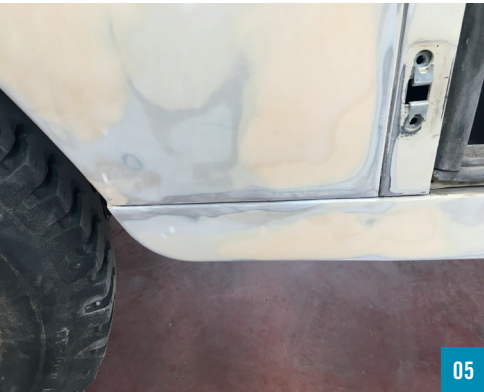
05 LE SUPERFICI A CONTATTO TRA LORO, DOVE A CAUSA DI RISTAGNI SI POSSONO VERIFICARE INIZI DI OSSIDAZIONE, SONO STATE ACCURATAMENTE CONTROLLATE E TRATTATE.

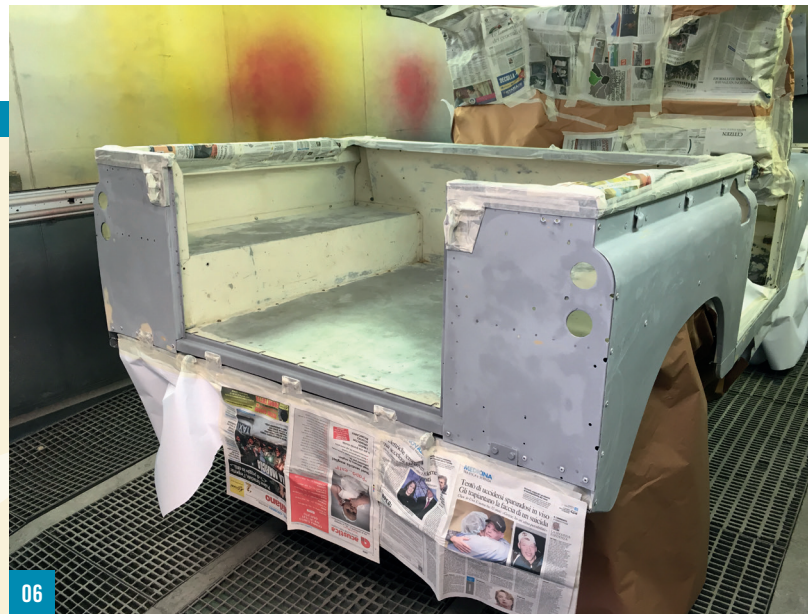
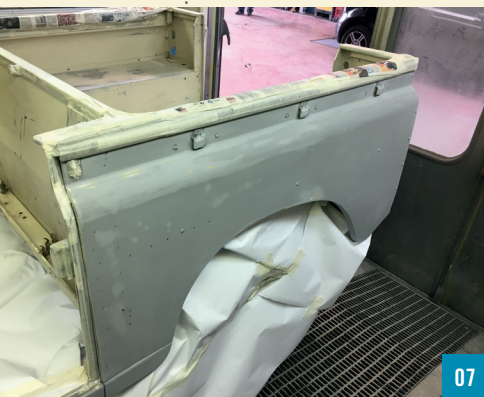
06

06, 07 TERMINATO IL RIPRISTINO E LISCIATURA DELLE SUPERFICI DANNEGGIATE, È STATO STESO UN PRIMO STRATO DI FONDO.

to una leggera deformazione a causa di urti. Solo in queste parti è stato steso un leggero velo di stucco, poi liscio con carta abrasiva 500. Tutte le superfici sono state lisciate con carta abrasiva 800 prima di stendere un primo strato di fondo epossidico, poi liscio sempre con carta della stessa grana. A questo punto sono state montate le parti mobili per verificare allineamento e accoppiamenti: più che a portiere e cofano, che godono

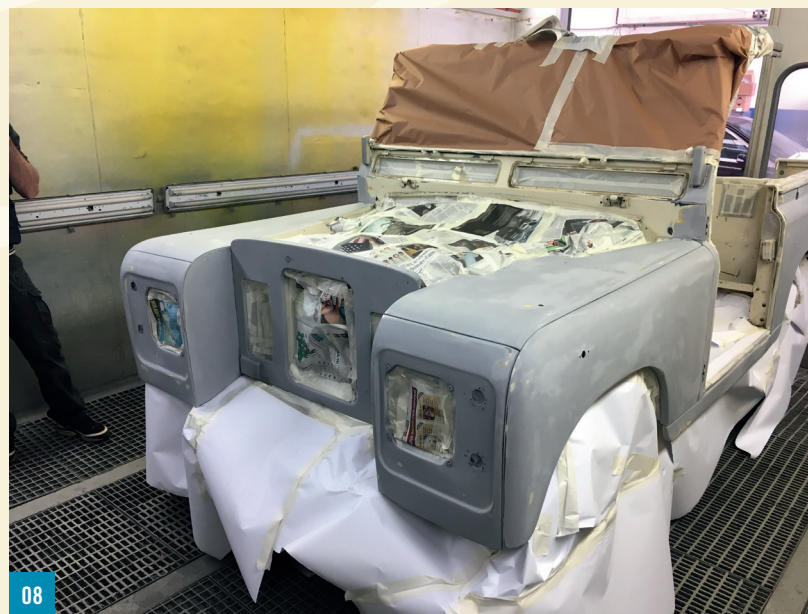
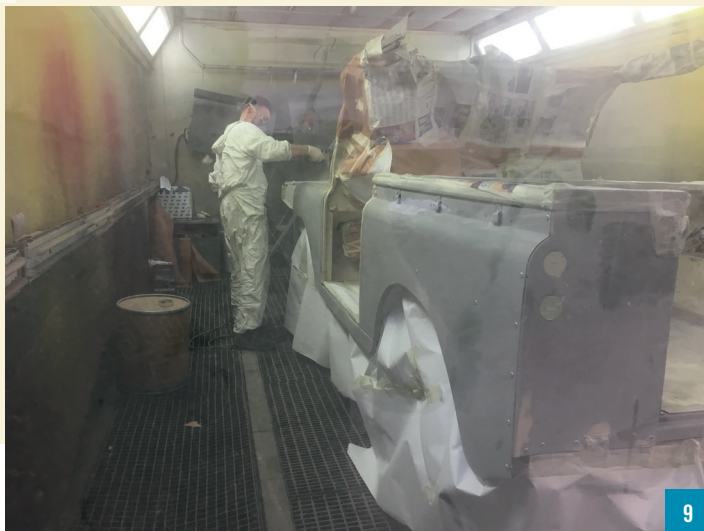
08

08, 09 DOPO UN ULTERIORE STRATO DI FONDO, LISCIATO CON CARTA ABRASIVA FINE, SI È PASSATI ALLA VERNICIATURA IN FORNO.

ché l'interno del vano motore non è stato riverniciato ma solamente ripulito. Su tutte le superfici sono stati stesi tre strati di vernice, la classica "sfumatura" seguita da due mani piene, in forno a una temperatura di 30° intervallati tra loro da circa venti minuti. Poi la vernice è stata fatta stabilizzare per una giornata prima di rimontare i particolari asportabili ed eseguire la lucidatura finale a tampone. I telaietti di alloggiamento

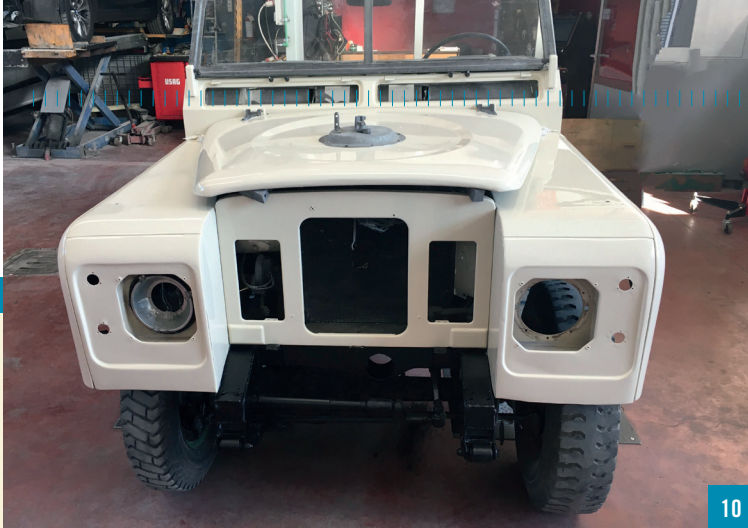
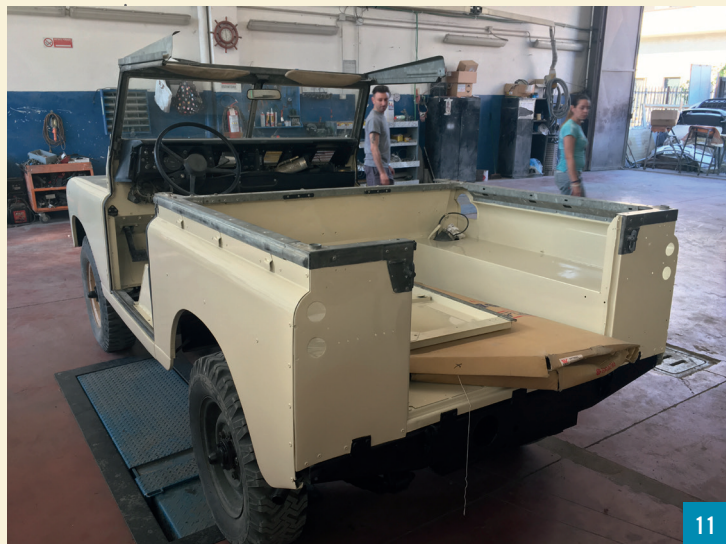
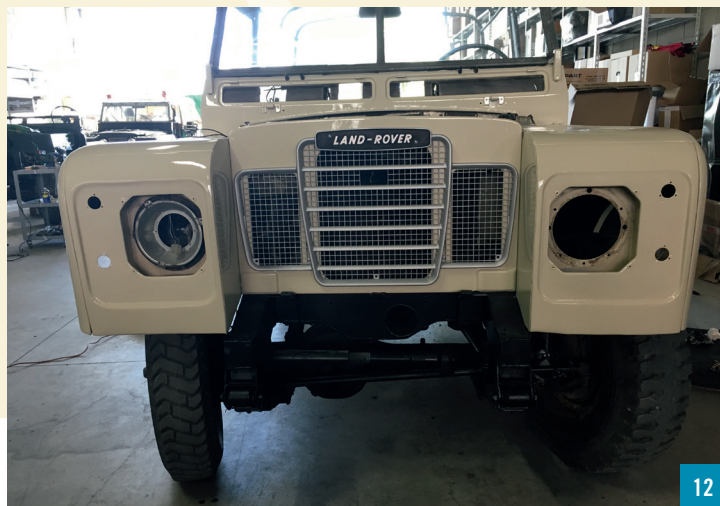
10

10, 11, 12 LE FASI INIZIALI DELL'ASSEMBLAGGIO.

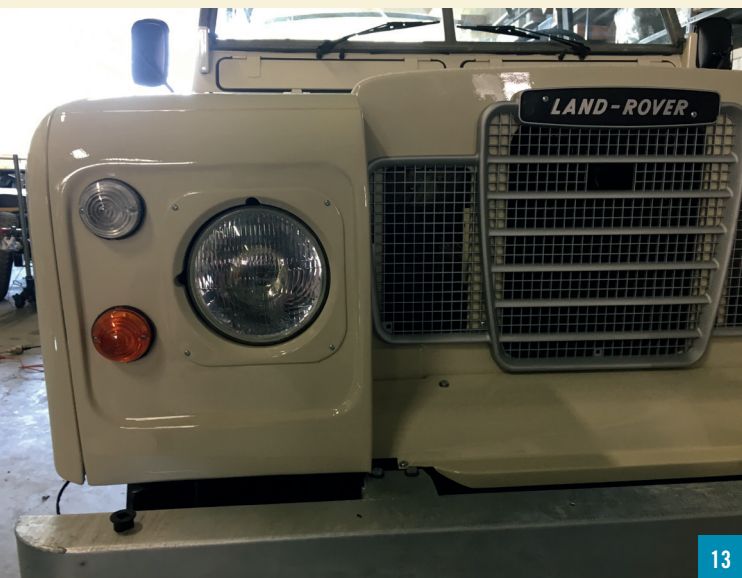
13 I PROIETTORI E TUTTI I FANALINI DI SEGNALAZIONE SONO STATI ACQUISTATI NUOVI, TRAMITE INTERNET, DA UN PRODUTTORE INGLESE, COSÌ COME IL PARAURTI, MENTRE LA MASCHERINA È QUELLA ORIGINALE RICONDIZIONATA.

nali: smontate, ripulite con cura e lubrificate. Completamente sostituita, invece, tutta la fanaleria e le relative guarnizioni: dai proiettori anteriori a tutti fanalini di segnalazione anteriori e posteriori, così come i sedili e il paraurti anteriori. In questo caso, per questioni di costo, si è optato per ricambi simili agli originali, acquistati tramite internet dall'azienda inglese Paddock Spares & Accessories che realizza tutti i ricambi della

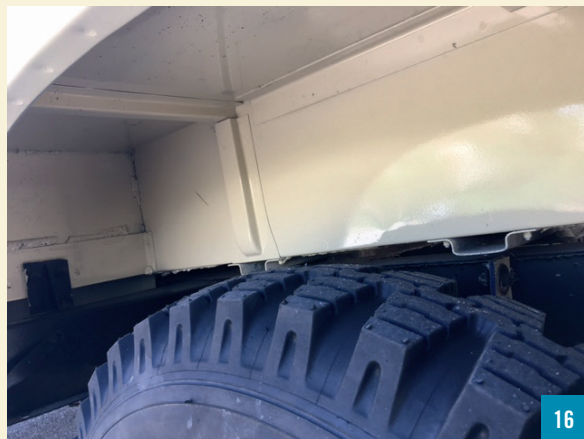
16 LE PARTI INFERIORI DELLA SCOCCA SONO STATE SIGILLATE. SI PUÒ NOTARE L'OTTIMO STATO DEL TELAIO.

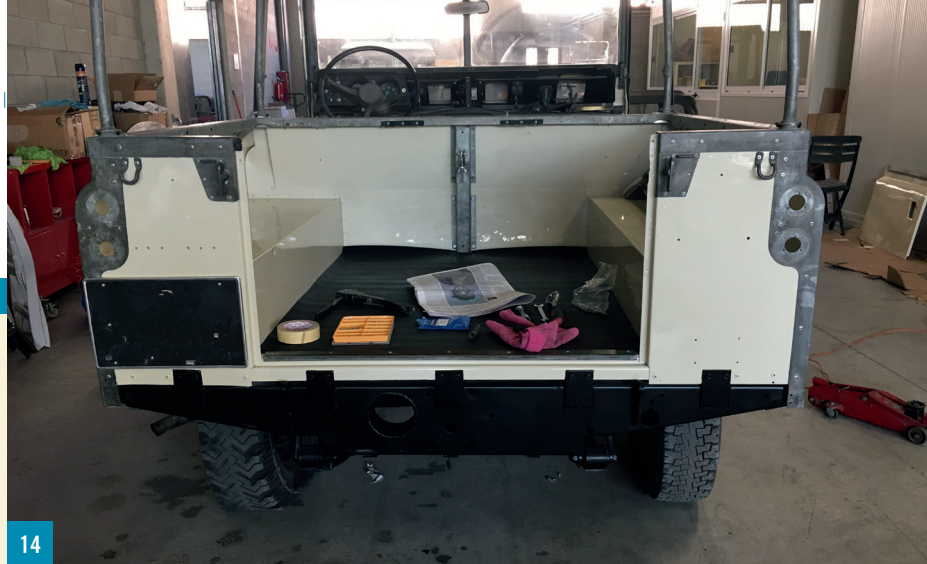
14 ASSEMBLAGGIO DELLA PARTE POSTERIORE, CON IL TELAIETTO DI SUPPORTO DEL TELO PROTETTIVO.

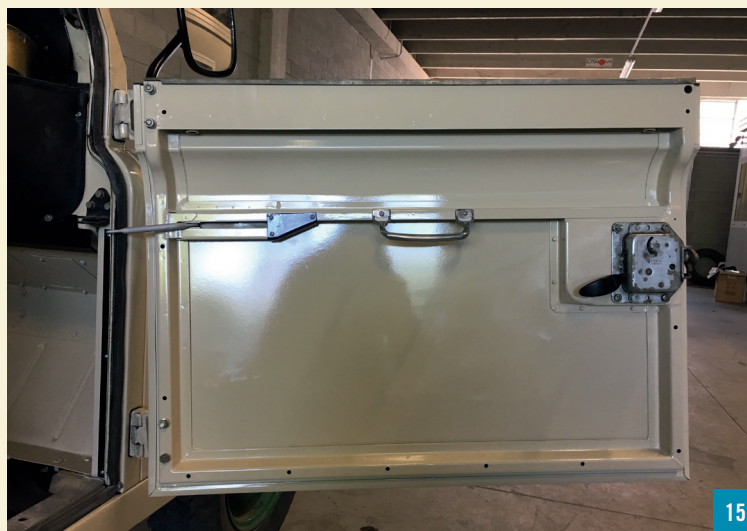
15 ANCHE LE SERRATURE SONO STATE MANTENUTE ORIGINALI, RICONDIZIONATE.

parabrezza e supporto telo sono stati sottoposti a zincatura, la mascherina anteriore ripulita, così come sono state mantenute le guarnizioni di gomma originali, ripulite e lubrificate, perché ancora in buone condizioni e già con i giusti assestamenti perciò si è preferito non montare guarnizioni nuove che, spesso, creano problemi di assestamento e un'imperfetta chiusura delle portiere. Anche le serrature sono state mantenute origi-

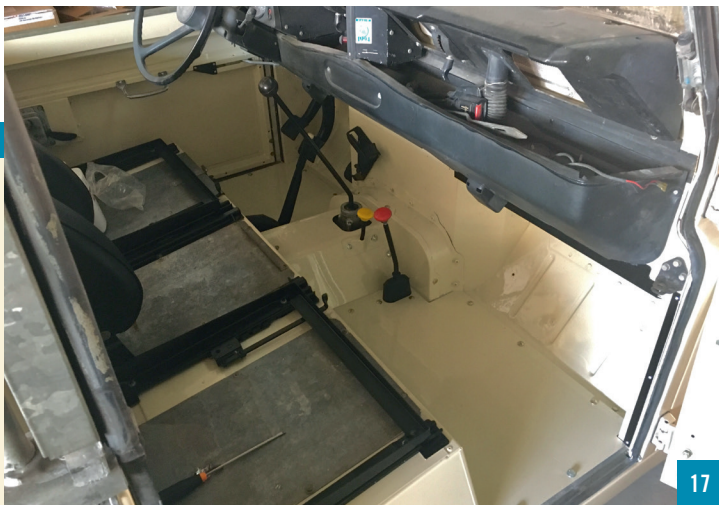
17 LA STRUTTURA SCATOLATA DI SUPPORTO, RIVERNICIATA E RIMONTATA COME I FONDELLI, PRONTA AD OSPITARE I NUOVI SEDILI.

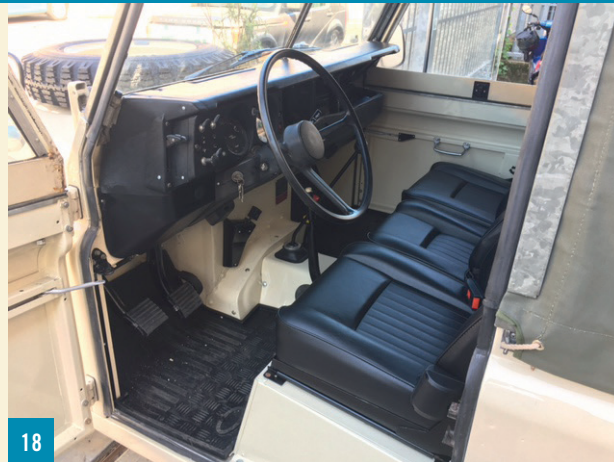
18 ECCO L'OTTIMO COLPO D'OCCHIO FINALE DELL'INTERNO, PUR NELLA SUA TIPICA SPARTANITÀ, COMPLETAMENTE RINNOVATO CON LA SOSTITUZIONE DI SEDILI, PLANCIA E TAPPETINI.

linea Land Rover e Range Rover. La plancia, invece, per evitare problemi di screpolature che a volte si sono verificati con particolari di altri produttori, è stata acquistata originale e completata con i suoi strumenti originali. Ultimo tocco, la sabbatura e riverniciatura dei cerchi nello stesso colore "Limestone" della carrozzeria, e gomme nuove per tornare a mordere l'asfalto ma soprattutto il suo habitat naturale: lo sterrato! ●

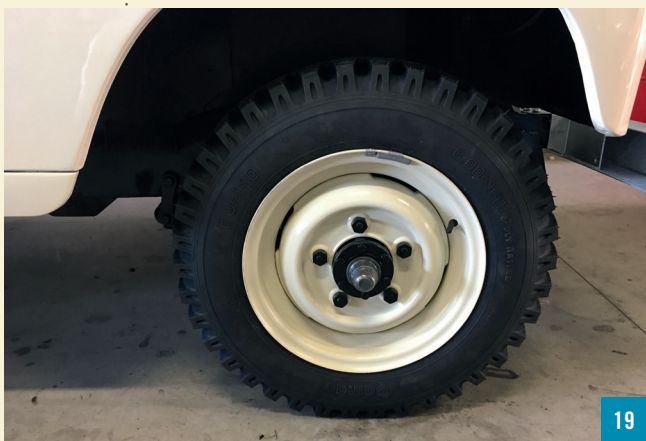
19 I CERCHI RICONDIZIONATI CON LA NUOVA GOMMATURA.

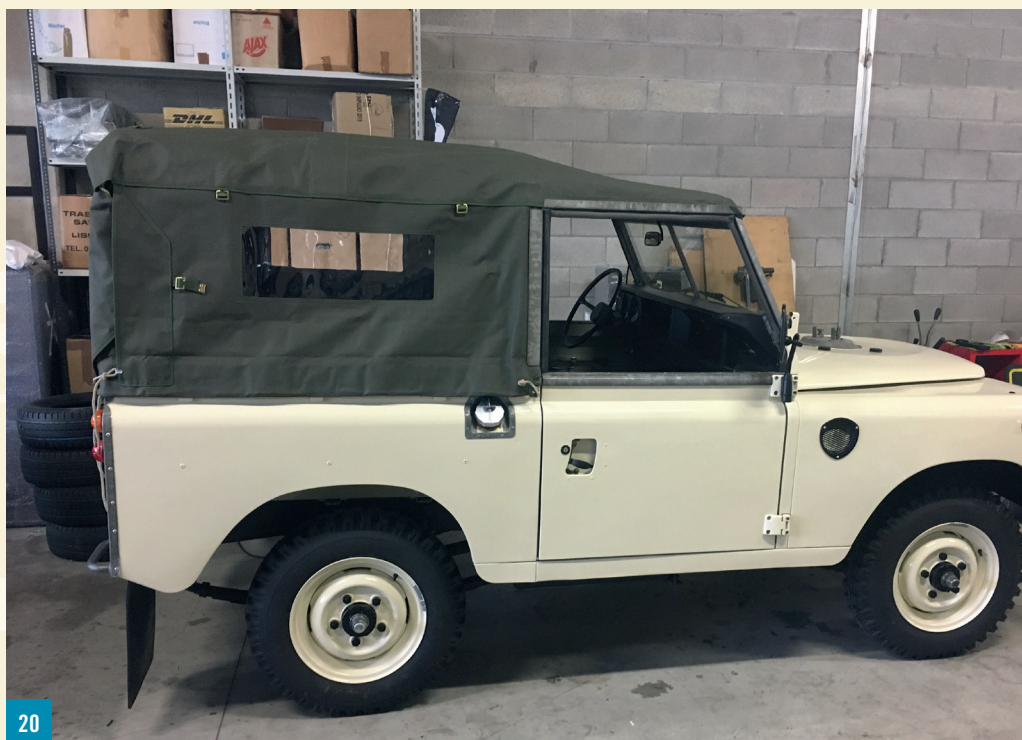
20 CON IL NUOVO TELO IL RISULTATO È COMPLETO.
